EVALUACIÓN DE RECUBRIMIENTO IGNIFUGO

THERMODUR 350

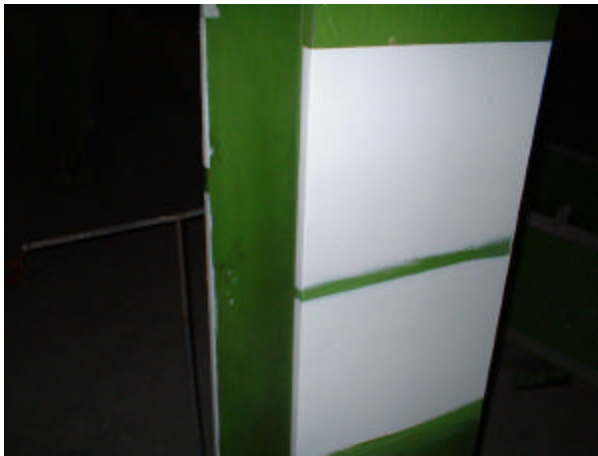
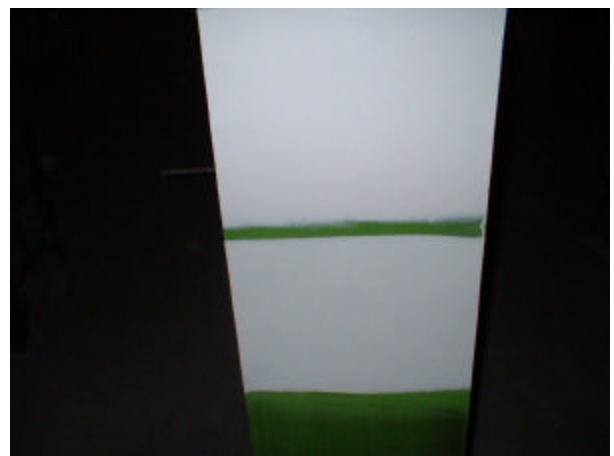
**APLICACIÓN DE TRES CAPAS DE
RECUBRIMIENTO IGNIFUGO
THERMODUR 350
A 18 MILS DE ESPESOR**

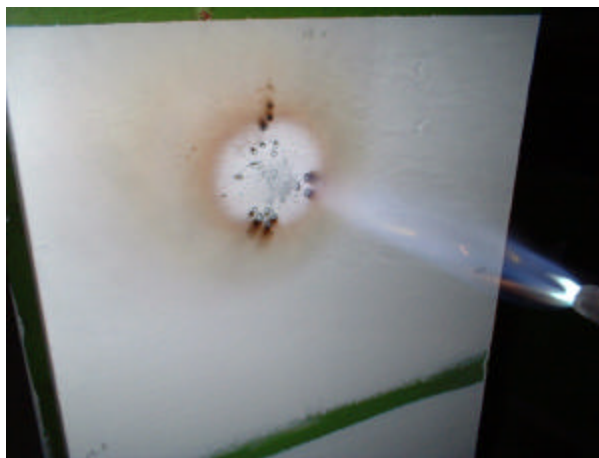
**INICIO DE LA PRUEBA DE FUEGO
CON DURACIÓN DE 30 MINUTOS
DEL THERMODUR 350**

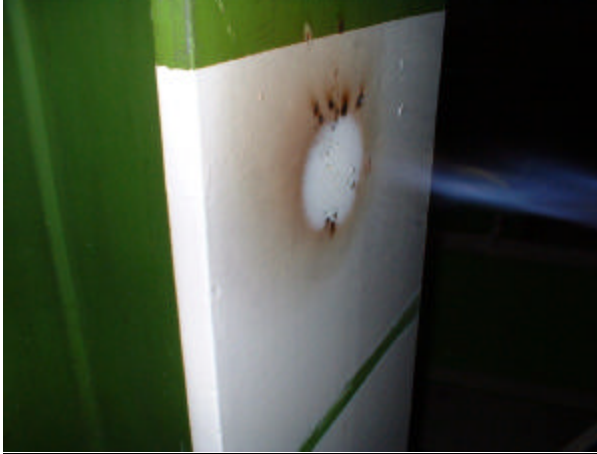
**DESARROLLO DE LA PRUEBA DE FUEGO
DEL THERMODUR 350 Y VALORANDO
LA TEMPERATURA DE LA PLACA
POSTERIOR**

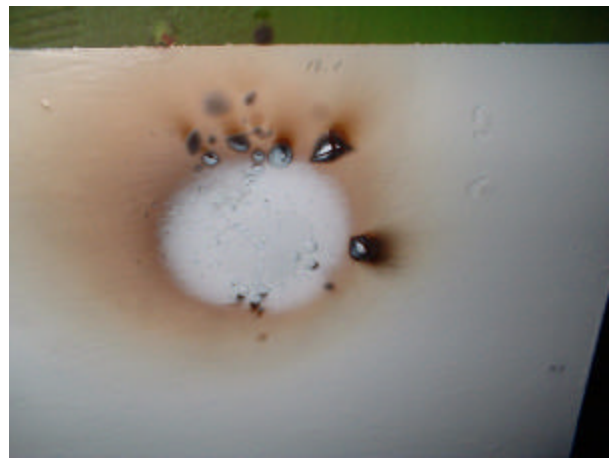
**EFFECTO DEL GRADIENTE DE TEMPERATURA
EN LA PLACA POSTERIOR DE LA
APLICACIÓN DEL THERMODUR 350**
